Annexe 8

LES ARTS DE BATIR EN MIDI-PYRENEES

TITRE : placage de pierre

Document provisoire

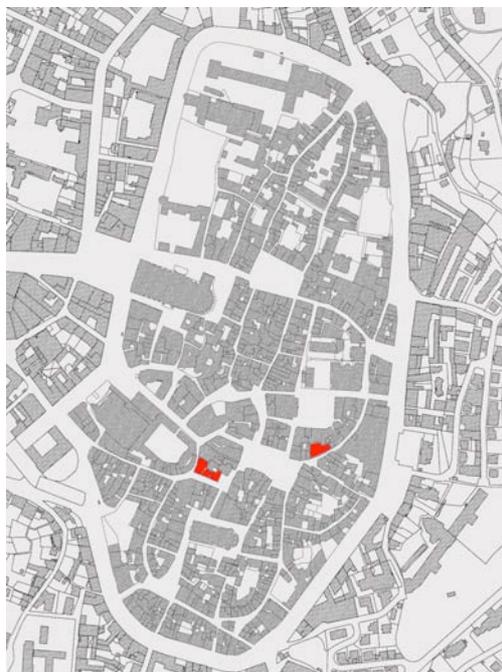
Définition : pierres agrafées sur une façade (soit mur en pierre ou pan de bois)

Milieu : système repéré uniquement sur les maisons situées à l'intérieur des anciens remparts de la ville de Rodez (exemple : maison d'Armagnac ou Hôtel de Jouéry)

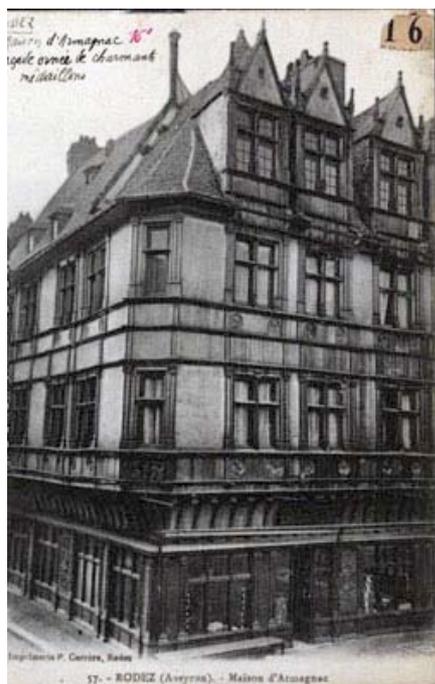
Modules, Dimensions : Pierres de taille rectangulaires mesurant entre 8 et 15 cm d'épaisseur. Agrafes à l'origine en fer, aujourd'hui en laiton.

Type de pose : Aujourd'hui on utilise des échafaudages pour travailler depuis l'extérieur pour la mise en place des dalles de pierres. A l'origine les dalles ont pu être agrafées au fur et à mesure de la mise en œuvre de la façade c'est à dire en même que le pan de bois ou le mur maçonné.

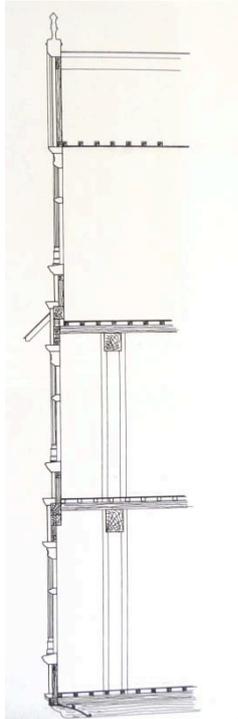
Performances (thermique, acoustique, étanchéité...) : Le placage de pierre permettait d'économiser la pierre ou de présenter à la rue un matériau de meilleure qualité que celui employé pour la maçonnerie. Au vue de la bonne tenue du système, (on constate quasiment pas de restauration), ces performances paraissent importantes. Les dalles ne se sont pas désolidarisées de la façade. La durabilité de la technique est sûrement en étroit lien avec le système de fixation par les agrafes.

Pathologie de vieillissement (matériau/technique) : Les dégradations ne sont pas inhérentes au système. Les dégradations sont essentiellement dues à l'usure des matériaux : quelques pierres ont pu gelées depuis leur mise en œuvre il y a plusieurs siècles. Le fer des agrafes a parfois rouillé.

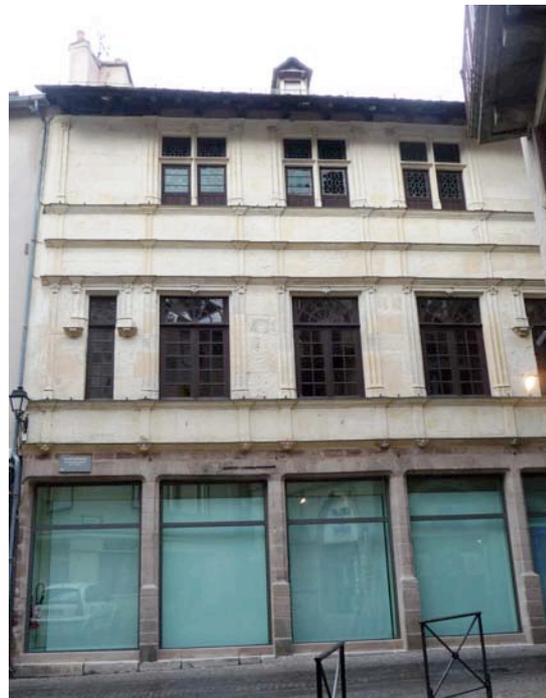
Usage (typologie, période d'apparition et d'emploi, usage contemporain, motifs de disparition ...) : Le système est employé depuis XVI^e siècle dans les maisons aristocratiques et bourgeoises du centre de Rodez. Ils permettaient aux propriétaires d'exhiber la pierre qui était à cette époque nécessaire au prestige. Ces maisons correspondent aux maisons polyvalentes définies par Garrigou Grandchamp. On ne connaît la période d'abandon du système, mais il doit certainement se cantonner à l'époque moderne.

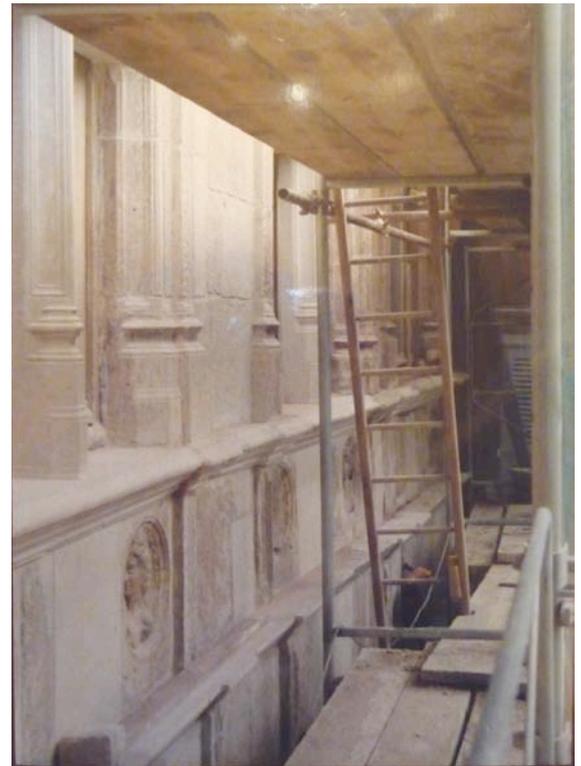
Entre 1991 et 1993, la maison d'Armagnac situé place de l'Olmet fut restauré par l'entreprise Vermorel. On a pu ainsi observer le système de plus près. Une partie importante des pierres de façades ont été déposées. Celles qui étaient gelées ont été changées ; les pierres conservées ont simplement été restaurées soit retaillées ou consolidées avec de la résine (colle et mortier) et scellées.

Les badigeons pré-existants ont été éliminés puis remplacés par un nouveau au lait de chaux (chaux aérienne en pâte). Quelques agrafes en laiton sont venues se substituer aux anciennes en fer.

La provenance de la pierre, calcaire jaune de Floresta en Espagne, illustre bien les difficultés rencontrées à l'heure actuelle, pour s'approvisionner en matériaux locaux.
