Placage de pierre

PRESENTATION

Emprise Géographique : Rodez

Définition : Pierres agrafées sur une façade (soit mur en pierre ou pan de bois)

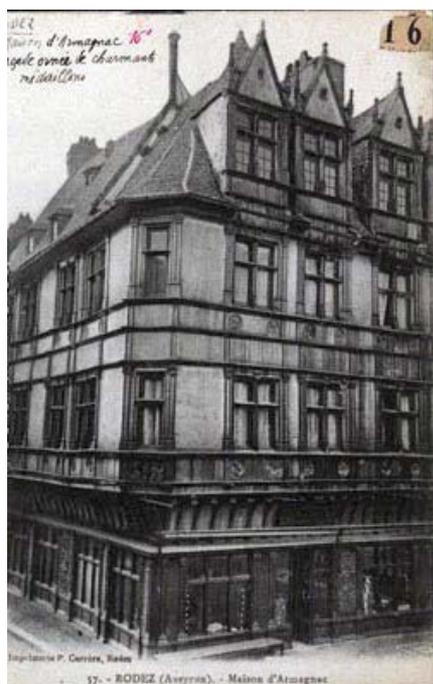
Modules, Dimensions : Pierres de taille rectangulaires mesurant entre 8 et 15 cm d'épaisseur. Agrafes à l'origine en fer, aujourd'hui en laiton.

Type de pose : Aujourd'hui on utilise des échafaudages pour travailler depuis l'extérieur pour la mise en place des dalles de pierres. A l'origine les dalles ont pu être agrafées au fur et à mesure de la mise en œuvre de la façade c'est à dire en même que le pan de bois ou le mur maçonné.

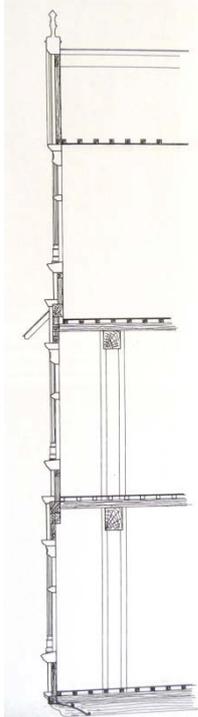
L'organisation du chantier commence par la préparation des matériaux, et les agrafes. Les dalles étaient taillées avant et peut être ajustées avant la mise en place sur la façade.

Pour pouvoir mettre en place les dalles, il fallait d'abord que le mur en pierre ou le pan de bois soit réalisé. On devait ensuite fixer chaque pierre à l'aide d'agrafes en métal.

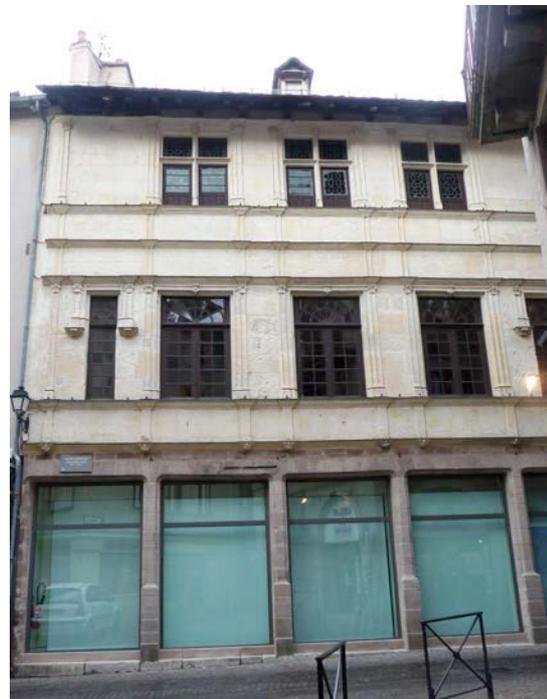
Le pan de bois : Associés à un pan de bois non porteur ou à une maçonnerie : Ex : façade sud de l'Hôtel dit de Jouéry, en calcaire jaune pour sa partie la plus occidentale, il s'agit en fait d'un placage sur une maçonnerie de grès.

La structure en pan de bois élevée en encorbellement dès le premier étage, est soutenue par des solives reposant sur une poutre de plancher et des piliers au rez-de-chaussée et à l'étage.

Les piliers mesurent respectivement 1m et 1,10 m en façade pour une épaisseur de 0,80 cm ; Les planchers qui sont liés comme le pan de bois aux piliers porteurs. Ces supports pouvaient permettre et ce dès l'origine de porter le plancher du premier étage.

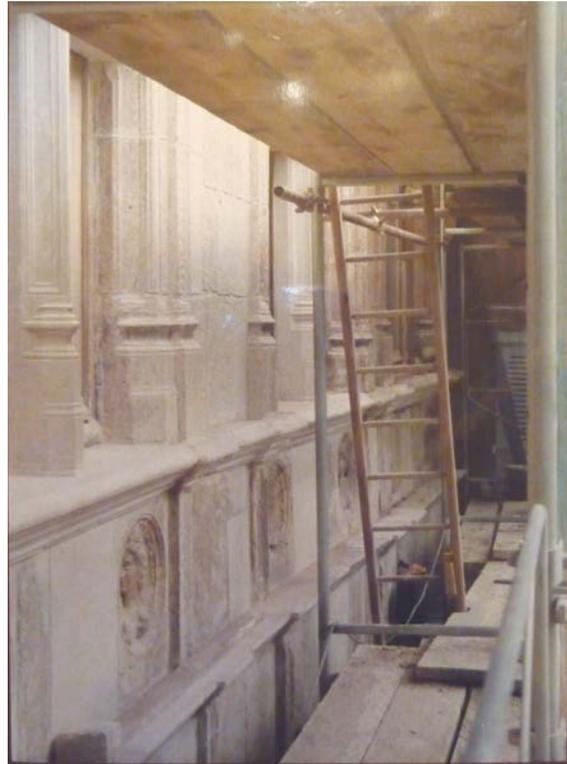
Entre 1991 et 1993, la maison d'Armagnac situé place de l'Olmet fut restaurée par l'entreprise SA. Vermorel. On a pu ainsi observé le système de plus près. Une partie importante des pierres de façades ont été déposées. Celles qui étaient gelées ont été changées ; les pierres conservées ont simplement été restaurées soit retaillées ou consolidées avec de la résine (colle et mortier) et scellées.

Les badigeons préexistants ont été éliminés puis remplacés par un nouveau au lait de chaux (chaux aérienne en pâte). Quelques agrafes en laiton sont venues se substituer aux anciennes en fer. La provenance de la pierre, calcaire jaune de Floresta en Espagne, illustre bien les difficultés rencontrées à l'heure actuelle, pour s'approvisionner en matériaux locaux.
